# Vieillissement des éléments de construction et coût d'entretien

Données pour l'entretien  
et la rénovation  
des immeubles  
d'habitation

PI BAT

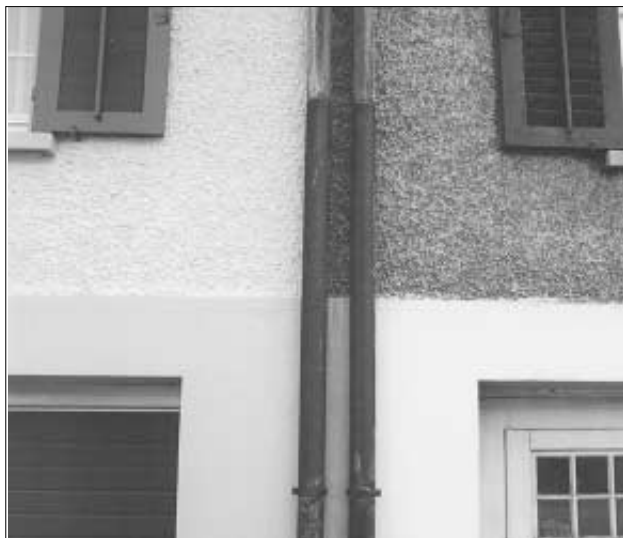
Photo 5.1

Adhérence sur toute la surface du support. De petites fissures de peu de longueur, surface délavée, la couleur des grains apparaît

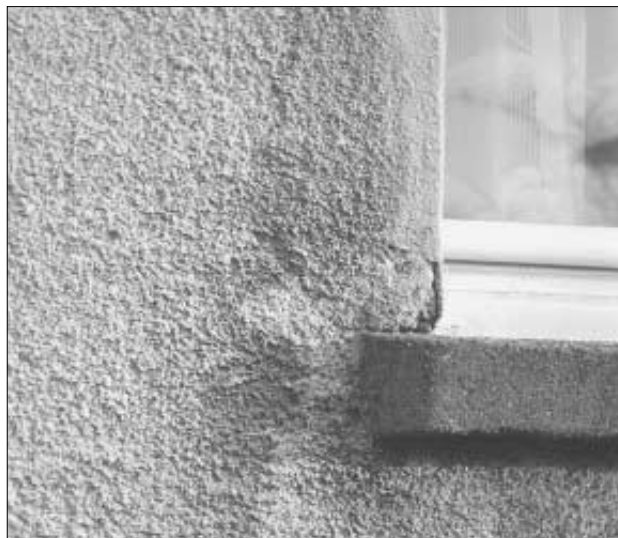
Photo 5.2

Des parties décollées, des éclatements au raccord avec d'autres éléments, surface délavée, les parties angulaires se détachent du fond

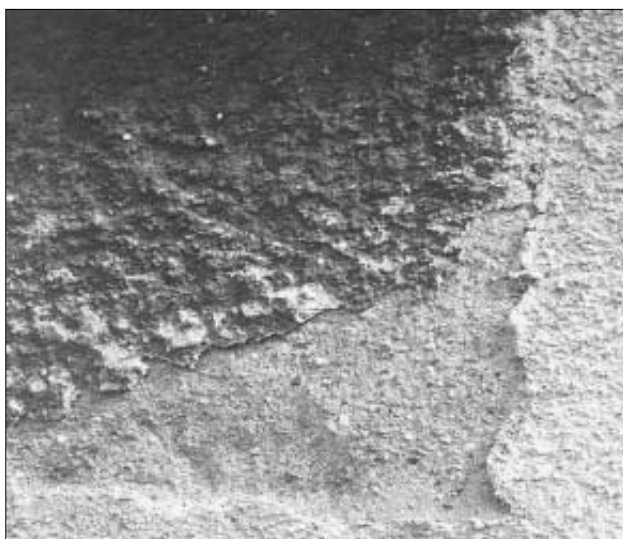
Photo 5.3

Le crépi se détache du support, mais tient toujours; décollement important du crépi de finition. Le crépi remplit sa fonction, aussi longtemps qu'aucune autre agression ne se produit.

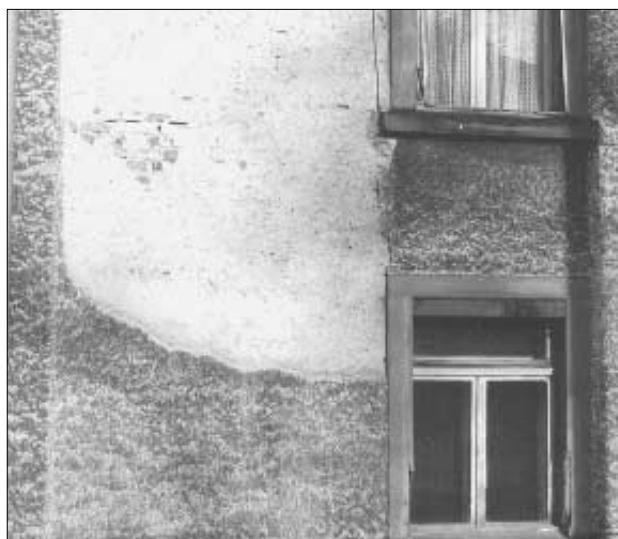
Photo 5.4

**0.2** dégradation importante

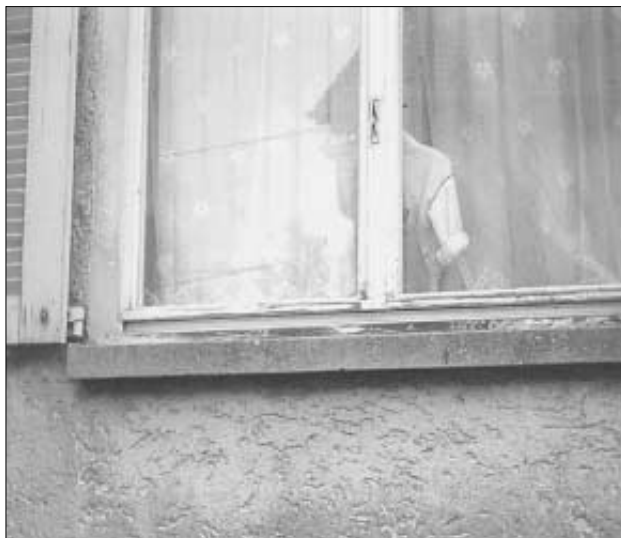
Photo 5.5  
**0.8** dégradation légère  
Angles endommagés, joints délavés, petites fissures

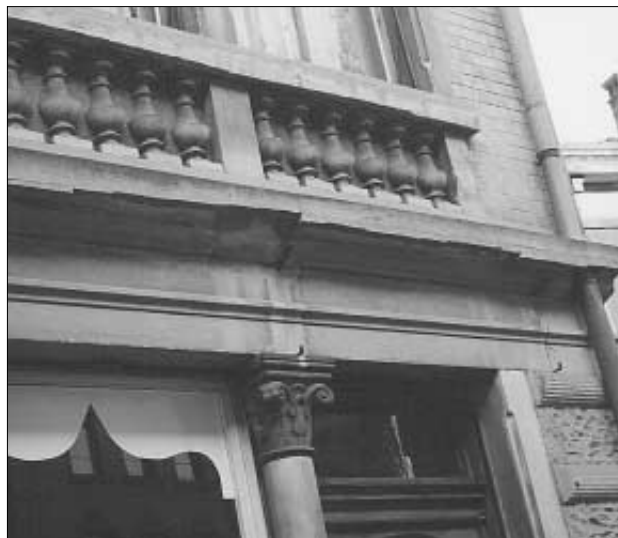
Photo 5.6  
**0.5** dégradation moyenne  
Angles ébréchés, parties de surfaces détachées, tailles rongées, début d'érosion des matériaux

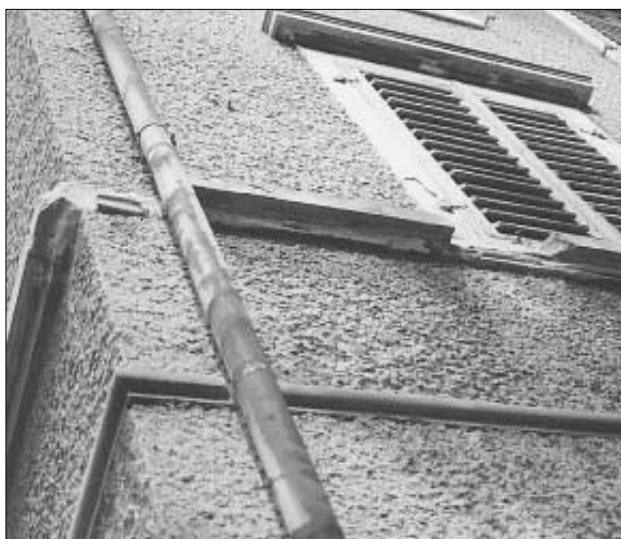
Photo 5.7  
**0.2** dégradation importante  
Lézardes, parties tombées, d'autres déplacées, joints ouverts, érosion avancée des matériaux sous l'effet des conditions atmosphériques

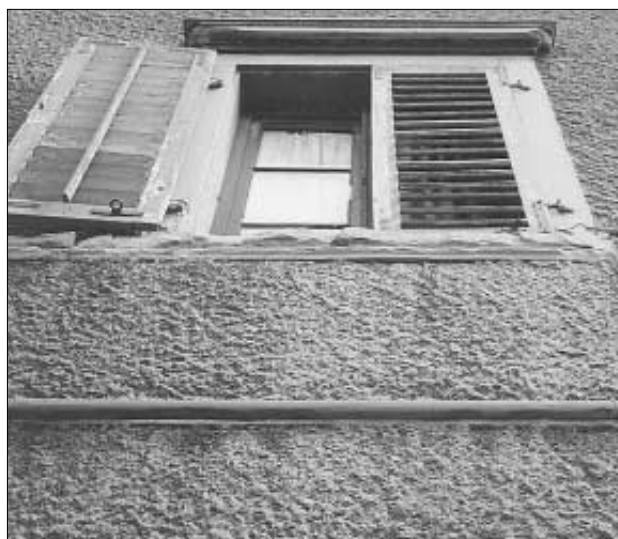
Photo 5.8  
**0.0** irréparable  
Des morceaux tombent, des éléments manquent; surfaces complètement lessivées

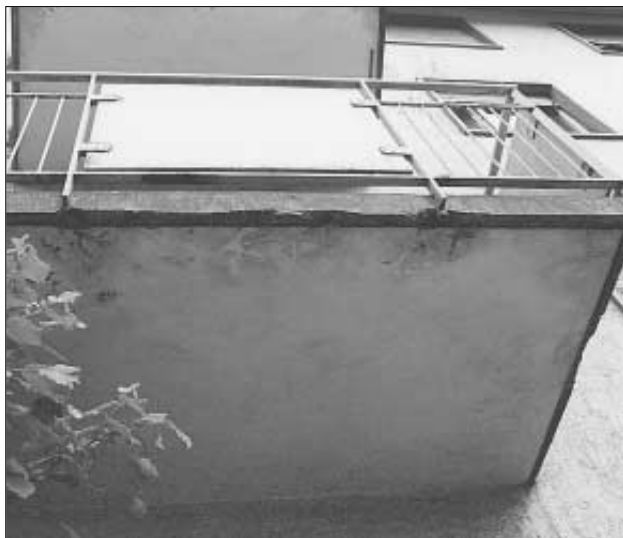
Photo 5.9

Fines fissures stabilisées sur la dalle et sur le revêtement, petites ébréchures sur les arêtes, légère corrosion des balustrades

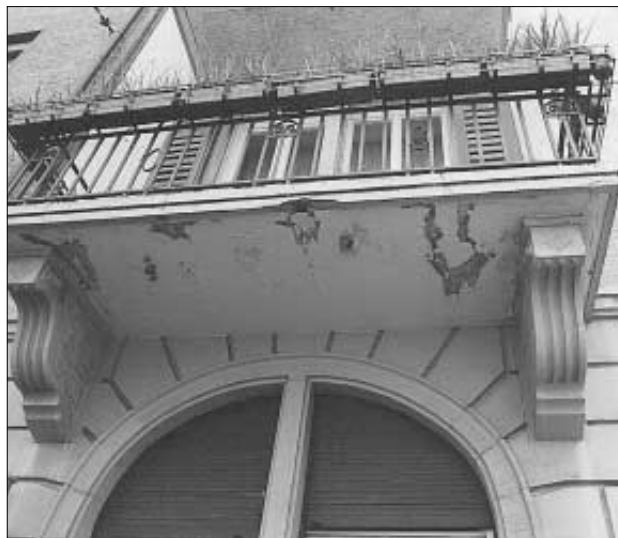
Photo 5.10

Fissures et éclatements sans menace pour la sécurité  
Détachement du revêtement  
Arêtes endommagées, infiltration d'eau

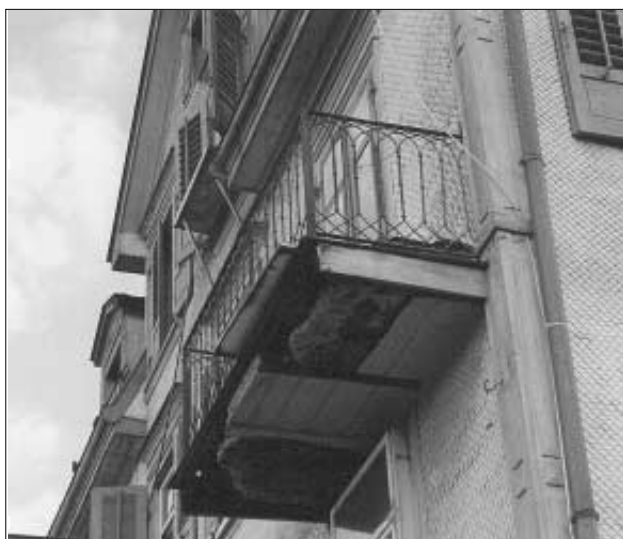
Photo 5.11

Parties portantes corrodées ou endommagées, la sécurité n'est plus garantie.  
Détachement complet du revêtement, balustrade corrodée

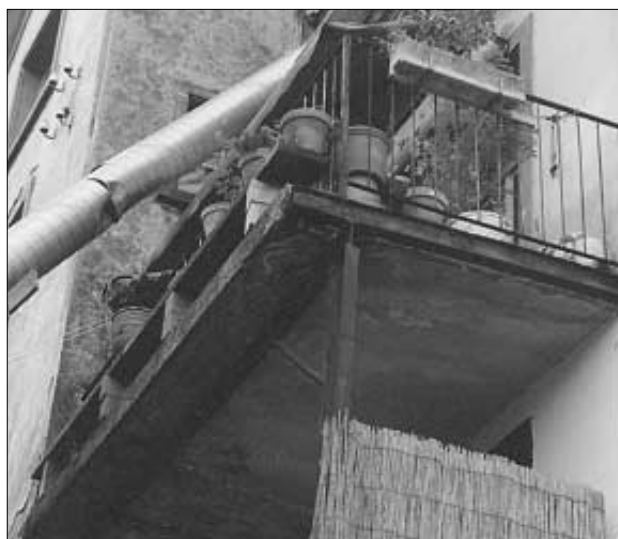
Photo 5.12

**0.2** dégradation importante

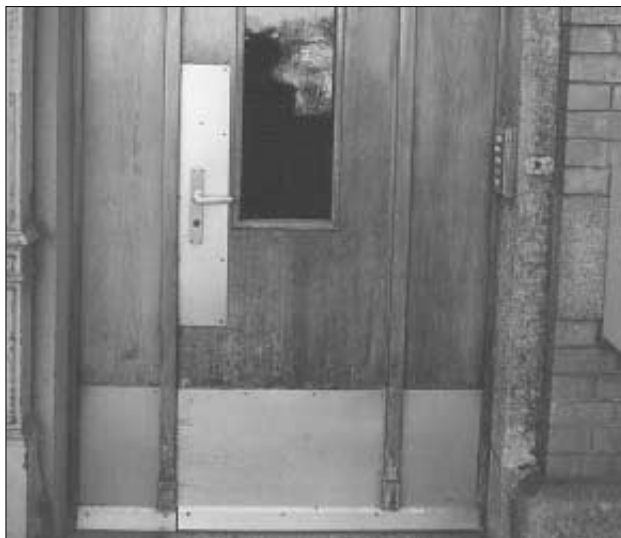
Photo 5.13

Portes extérieures, portes de service, portes de garage

Bois, métal, avec vitrage incorporé

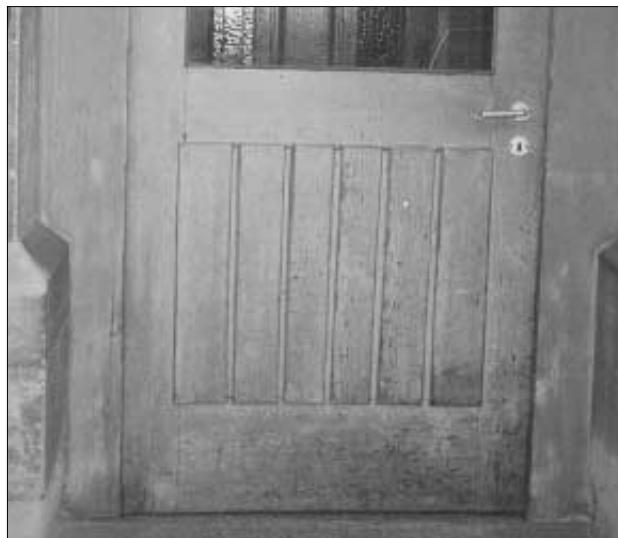
Photo 5.14

**0.8** dégradation légère

Plaque de propriété rouillée

Défaut d'étanchéité

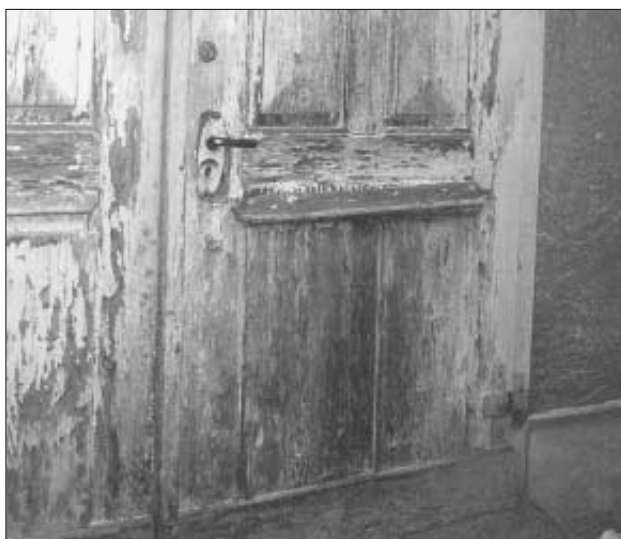
Photo 5.15

**0.5** dégradation moyenne

Peinture enlevée, début de corrosion sur les ferrements

Panneau de porte légèrement voilé

Défaut d'étanchéité

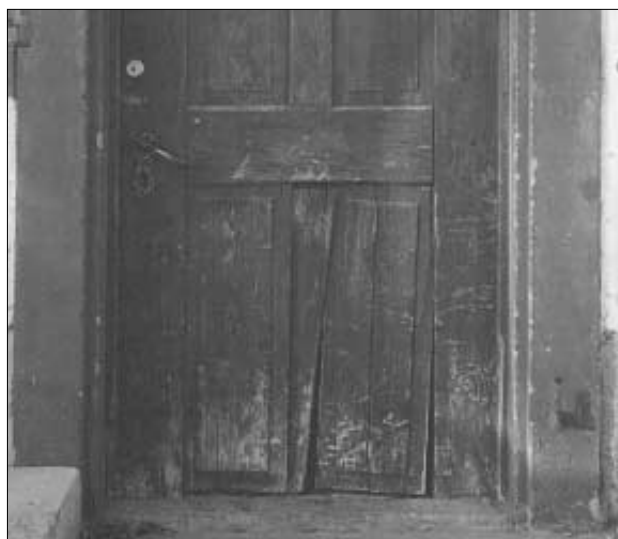
Photo 5.16

**0.2** dégradation importante

Parties en bois pourrissantes, métal corrodé, défaut de ferrements, fermeture inutilisable

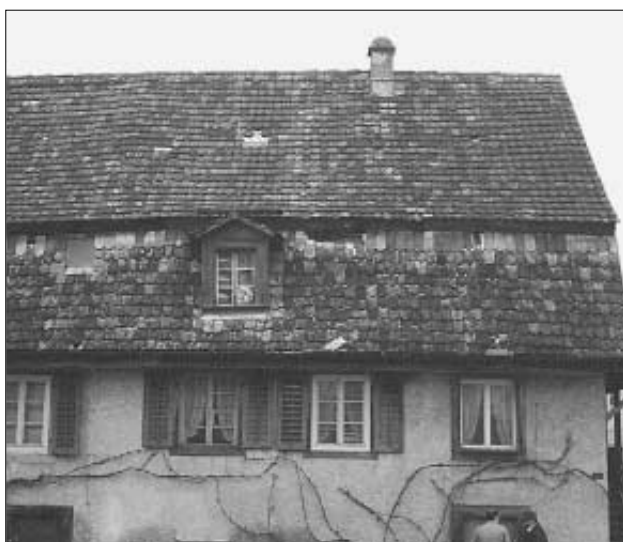
Photo 5.19

Tuiles dégradées sur des surfaces importantes, un grand nombre de cassées, lattage et larmiers manquants, l'étanchéité n'est plus garantie, sous-couverture trop sollicitée, la couverture n'assure plus son rôle et le bâtiment est inhabitable

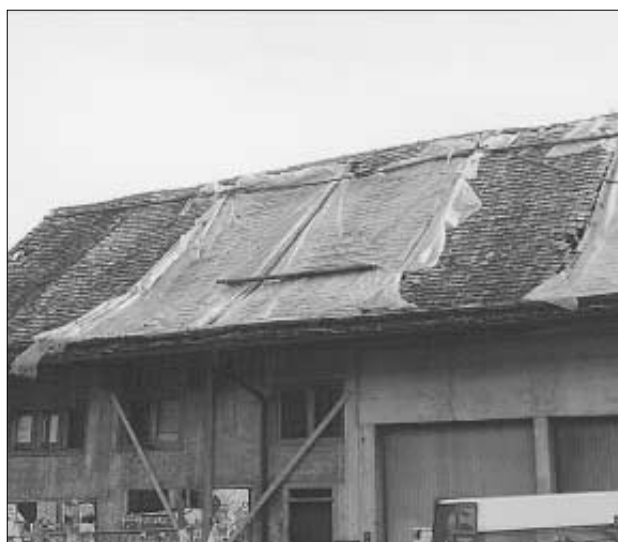
Photo 5.20

**0.2** dégradation importante

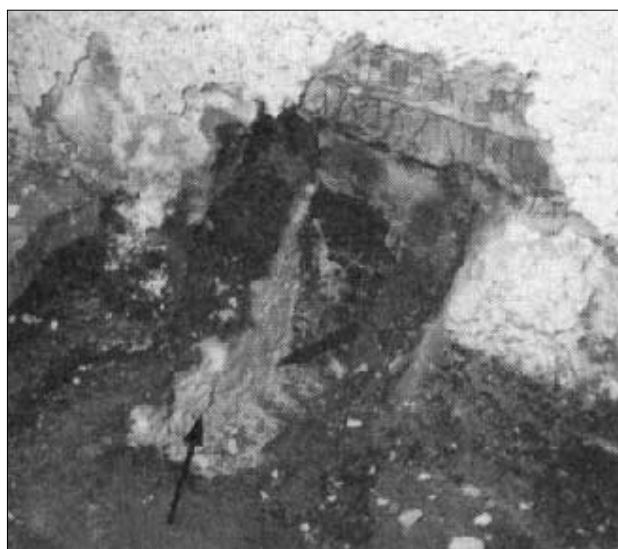
Photo 5.24

**0.2** dégradation importante

*Jeu dans les raccord avec les bordures en tôle, feuilles cassantes et fendues, racines pénétrantes, l'étanchéité n'est plus garantie, elle ne remplit plus sa fonction, le bâtiment est inhabitable*

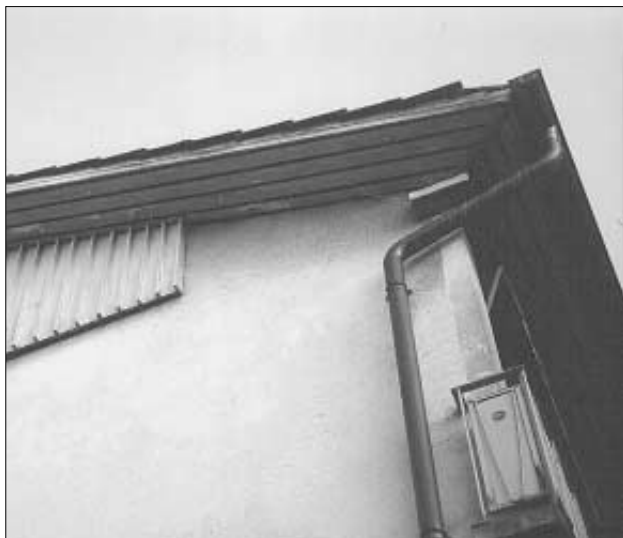
Photo 5.25  
**0.8** dégradation légère  
Chéneau légèrement déformé, eau stagnante, peinture écaillée, traces de corrosion

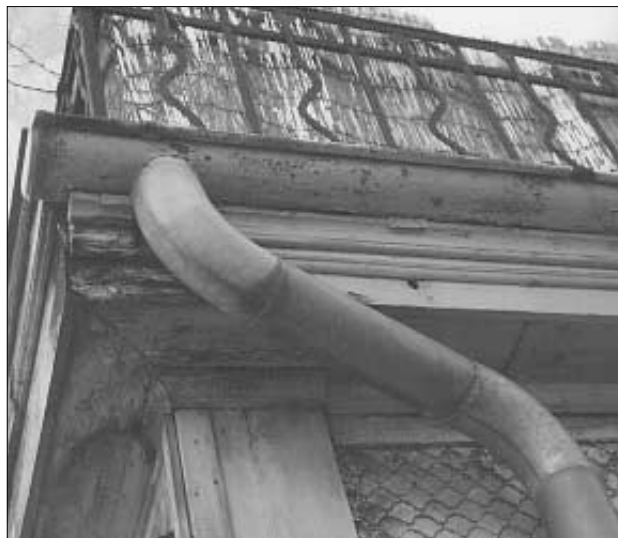
Photo 5.26  
**0.5** dégradation moyenne  
Peinture dégradée, traces évidentes de rouille, raccords ouverts, fixation lâche

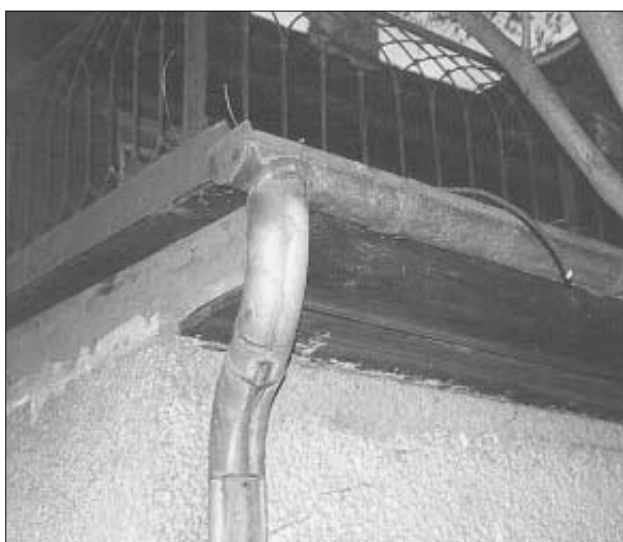
Photo 5.27  
**0.2** dégradation importante  
Tronçons complètement rouillés, tuyaux de descente non étanches, fixation défectueuse, chéneaux passablement déformés

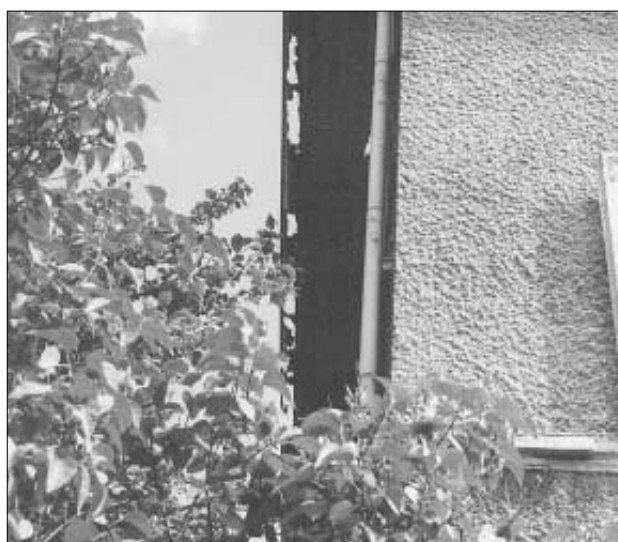
Photo 5.28  
**0.0** irréparable  
Chéneaux et tuyaux de descente ont des fuites

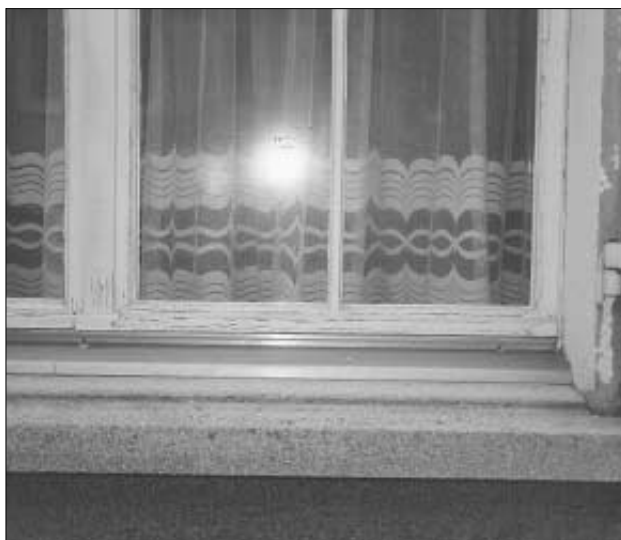
Photo 5.29

Légères traces de dégradation au niveau inférieur des cadres, jointures légèrement fissurées

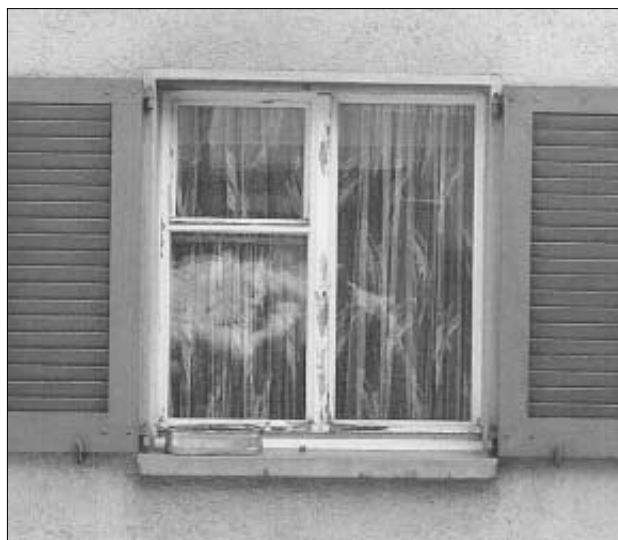
Photo 5.30

Les cadres se distendent aux jointures, le bois est fissuré par endroits, ferrements en partie disloqués

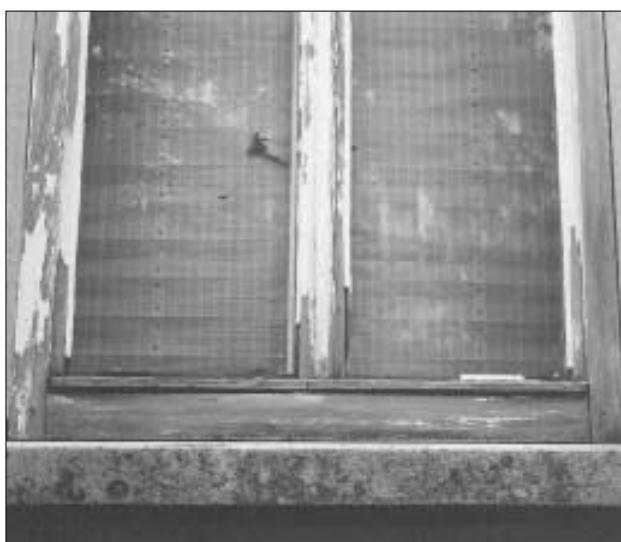
Photo 5.31

**0.5** dégradation moyenne

Surfaces extérieures et intérieures dégradées, la peinture s'écaille, défaut de mastic, légère humidité à l'intérieur du vitrage.

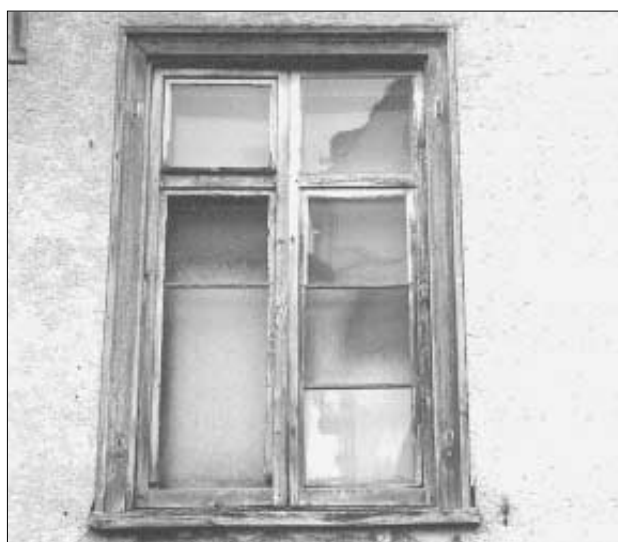
Photo 5.32

**0.2** dégradation importante

Les vantaux et les cadres non protégés, endommagés, pourrissants, mastic quasi inexistant, carreaux disloqués. Ferrements endommagés ou faisant défaut, en partie inaptes à fonctionner.

Rainures perméables, infiltration d'eau

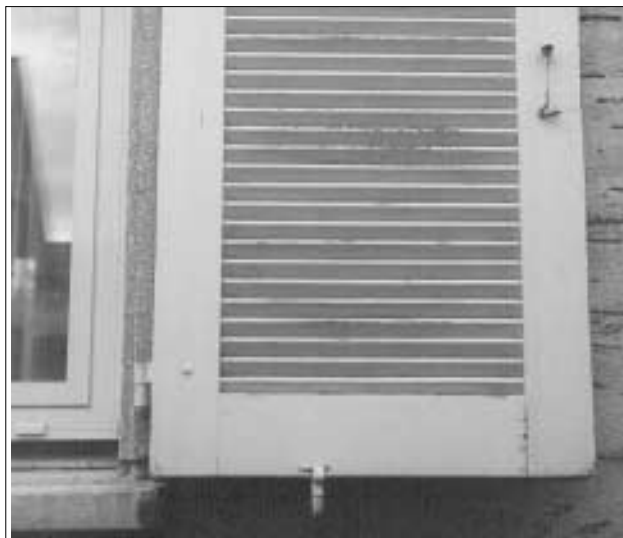
Photo 5.33  
**0.8** dégradation légère  
Premières traces de dégradation, les jointures de cadres se marquent

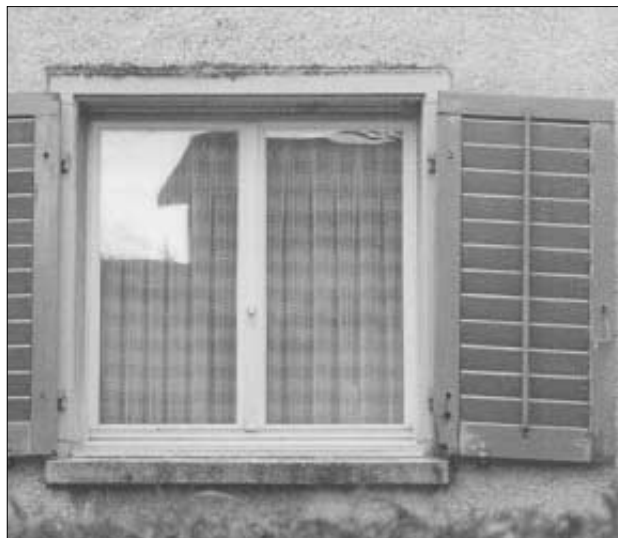
Photo 5.34  
**0.5** dégradation moyenne  
La couleur se défraîchit, les jointures des cadres se distendent,  
premiers signes de déformation  
Début de rouille sur les ferments

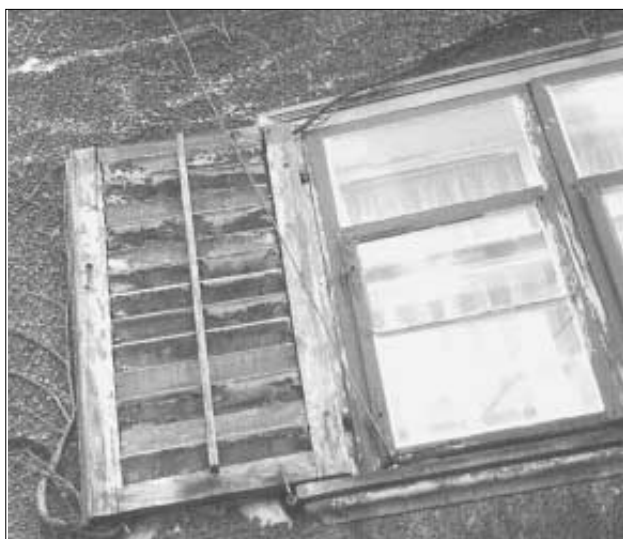
Photo 5.35  
**0.2** dégradation importante  
Dégradation avancée, la pourriture s'installe, ferments disparus, rouille, capacité réduite de fonctionnement (fermeture difficile, affaissement des cadres, etc.)

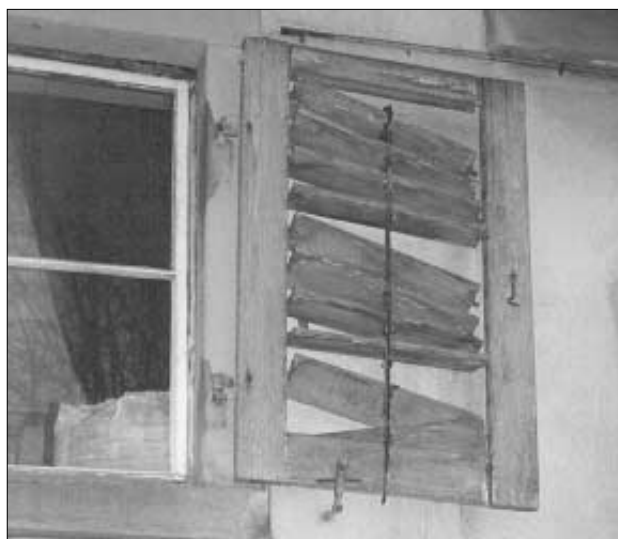
Photo 5.36  
**0.0** irréparable  
Inapte à toute fonction, ne reste que des pièces éparses
